校園樹木景觀異動計畫書

學校名稱	臺南市立佳里國民中學
聯絡人	徐佑璋 總務主任
規劃設置地點	五人制足球場
目前場地使用情形/ 現況問題分析	將原五人制足球場向北擴充設置光電球場/空地上之樹木需移植及移除，另風雨球場西側樹木需移除。

台南市佳里國中太陽光電施作相關樹木會勘報告

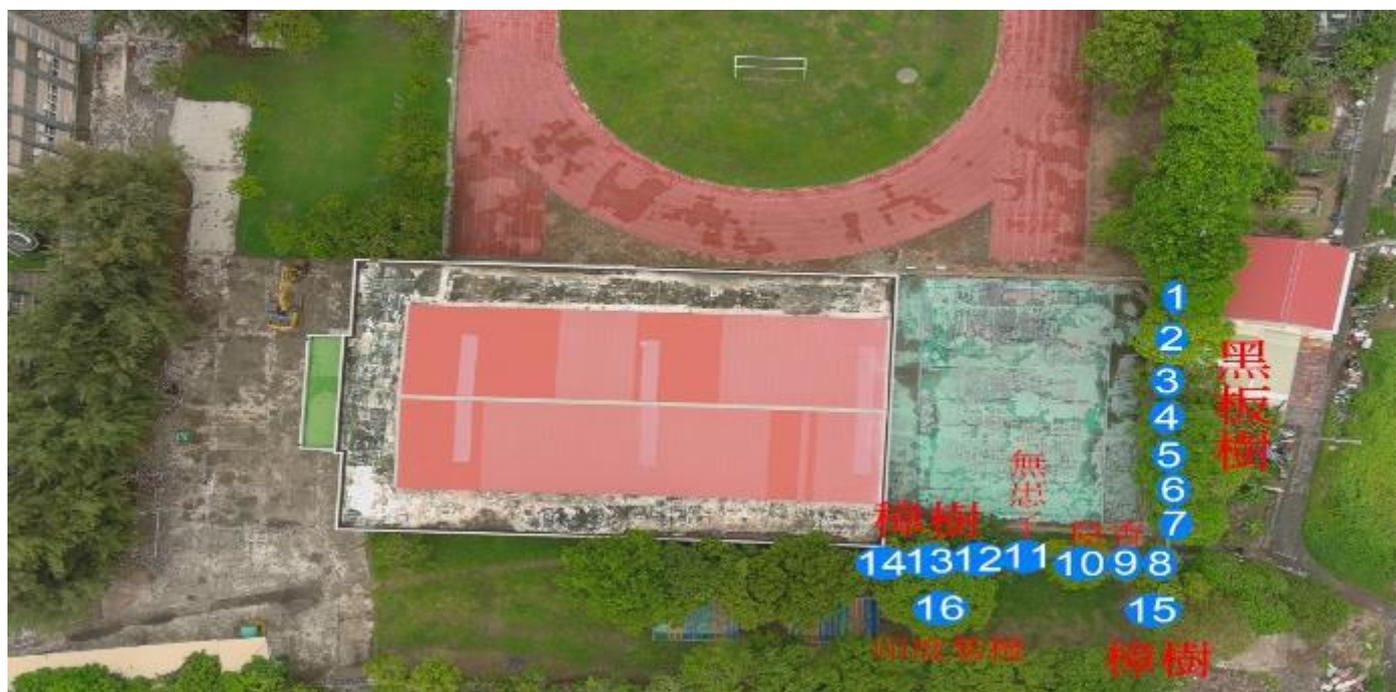
編號	樹種/數量	申請異動原因
1、2、3、4、5、6、7	黑板樹/7 棵	原生長地為光電球場預定設置地，且有竄根問題，(政府明令不在新植物種) 建議移除

西邊緊鄰私有地 7 棵黑板樹，有竄根問題，（政府明令不在新植物種）建議移除。

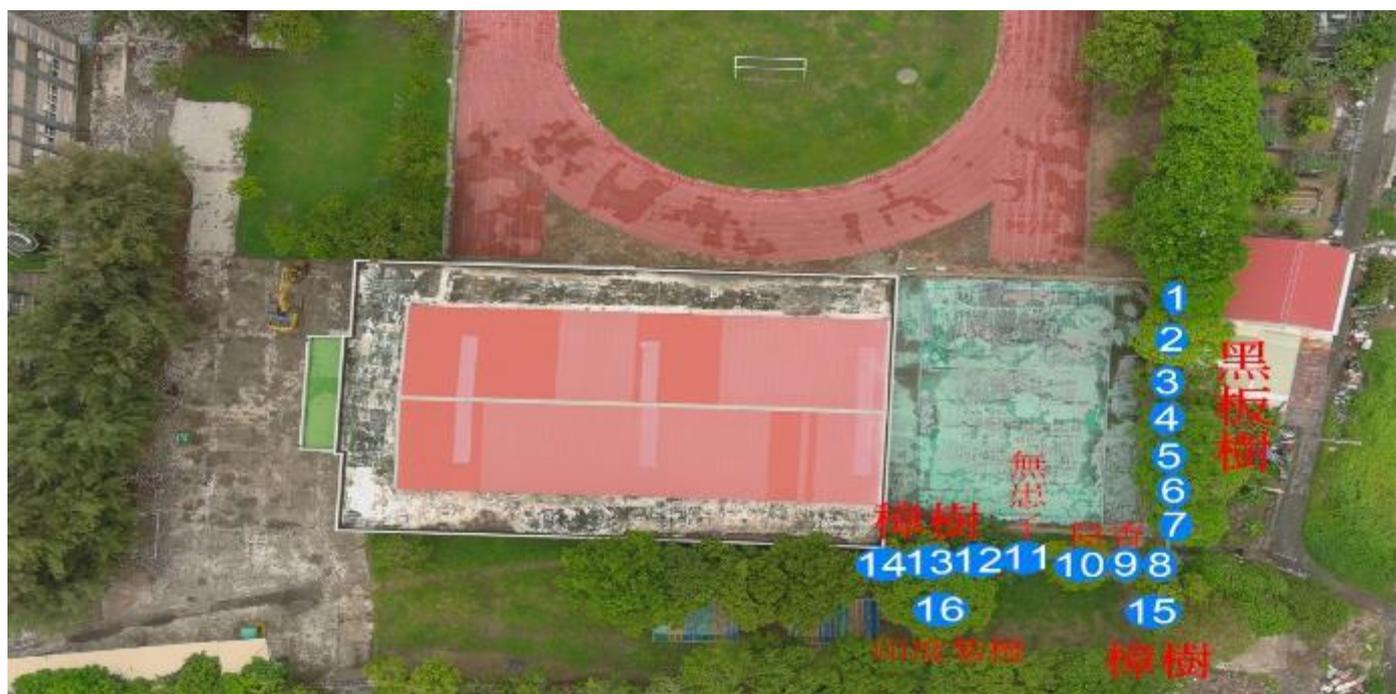
編號	樹種/數量	申請異動原因
8、9、10	陰香/3 棵	原生長地為光電球場預定設置地，且樹幹半邊十字龜裂嚴重也有白蟻入侵，建議移除

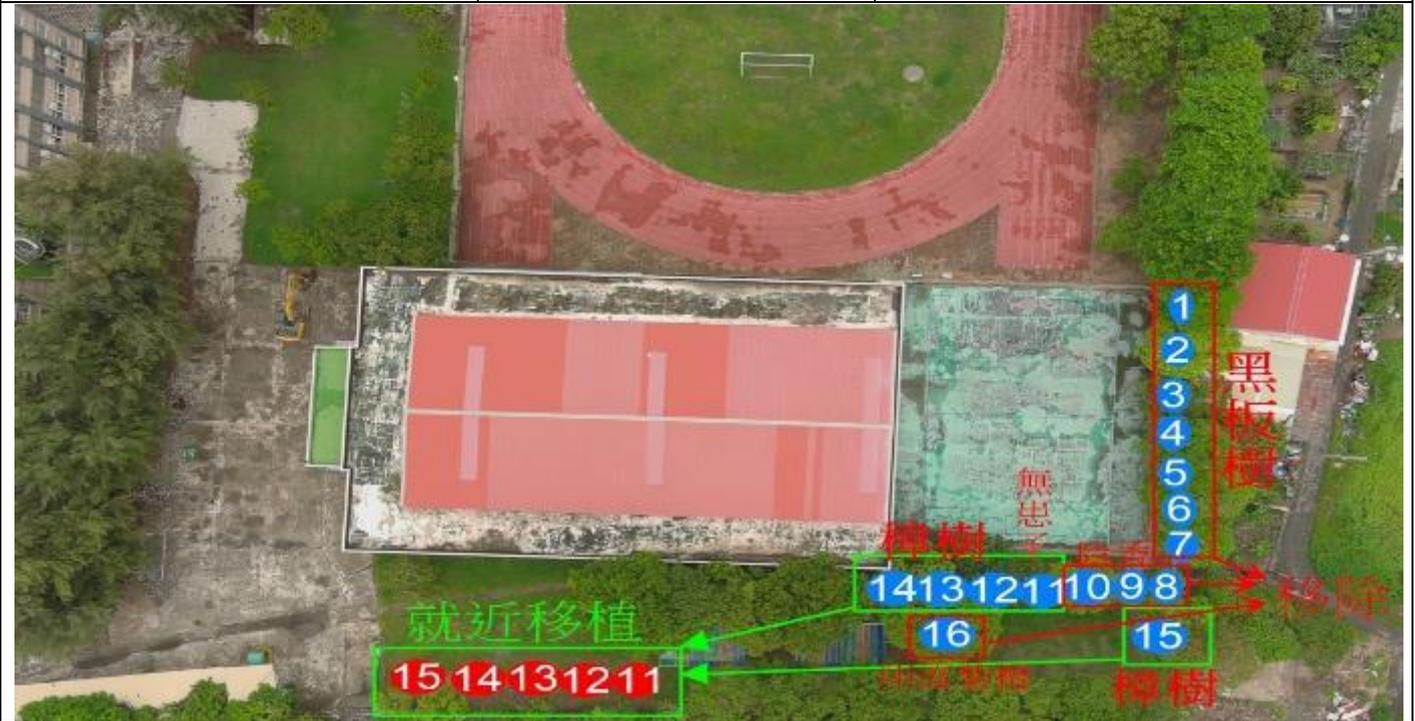
編號	樹種/數量	申請異動原因
11	無患子/1 棵	原生長地為光電球場預定設置地，且造成光電板遮蔭影響發電效率但樹況良好建議就近移植

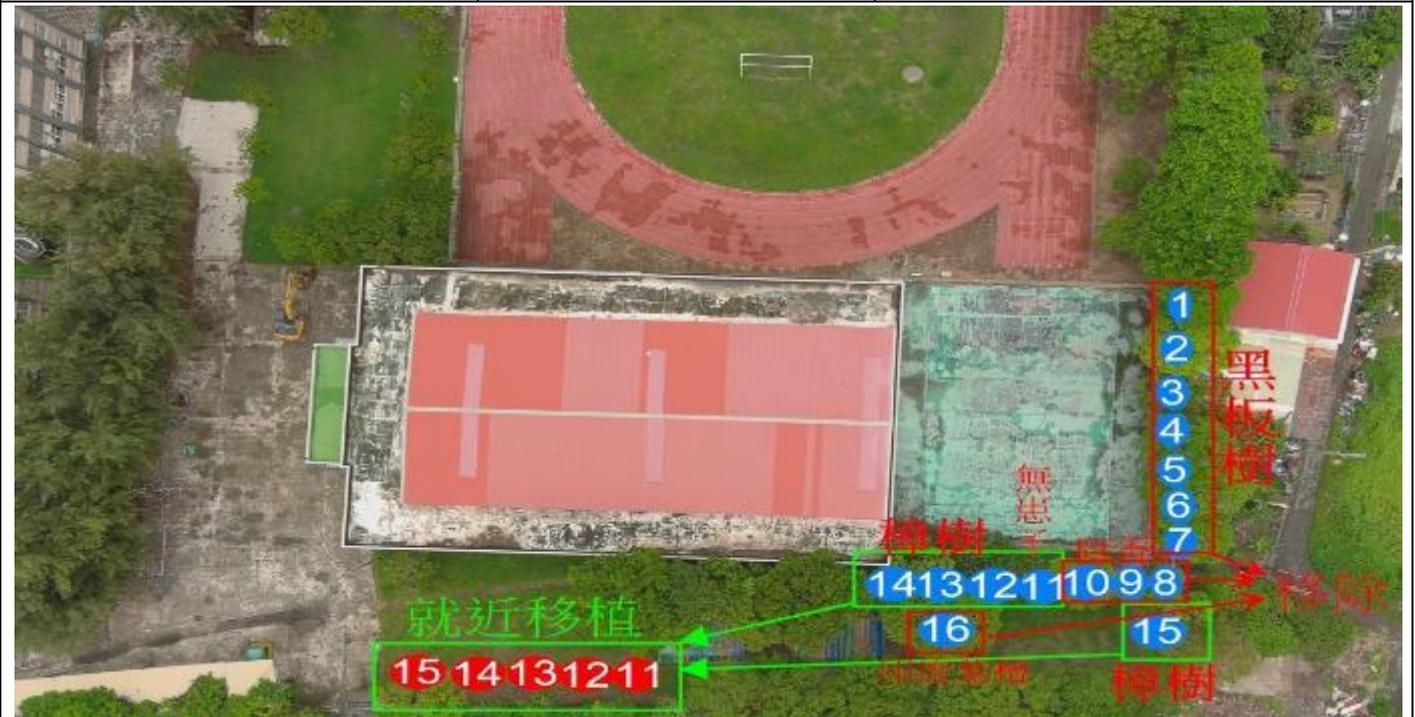
編號	樹種/數量	申請異動原因
12、13、14、15	樟樹/4 棵	原生長地為光電球場預定設置地，且造成光電板遮蔭影響發電效率但樹況良好建議就近移植

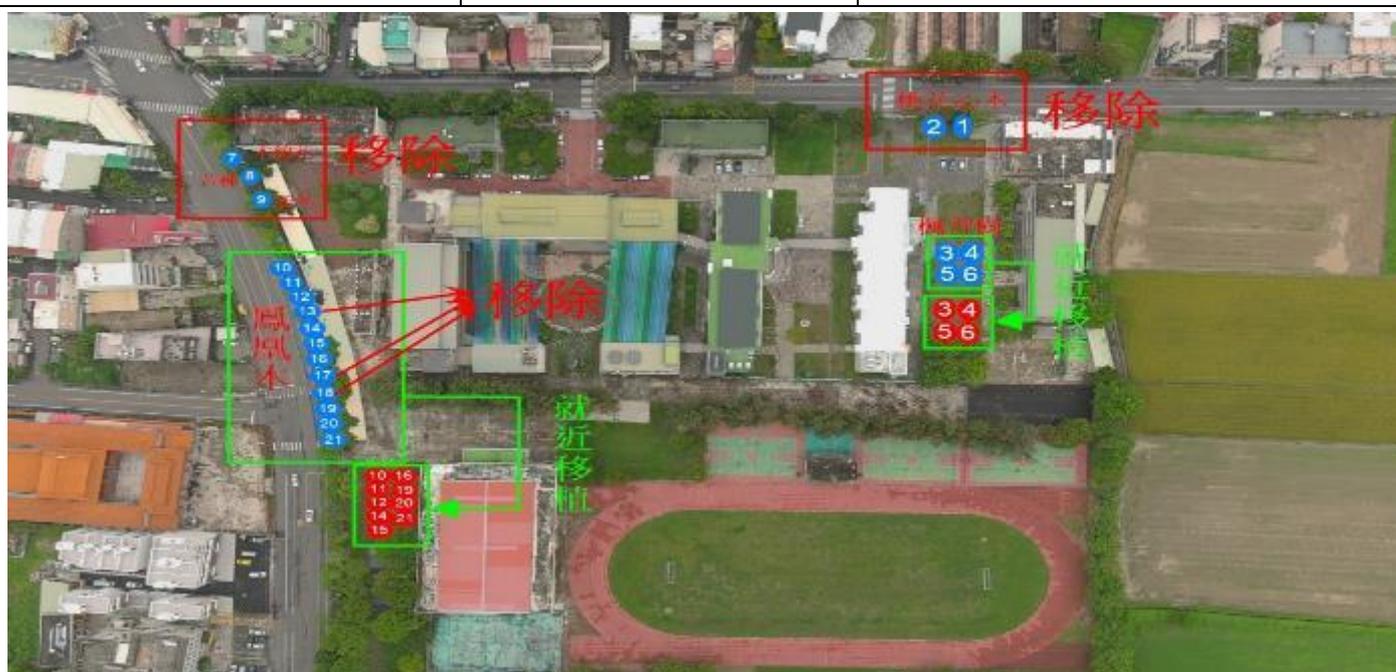
編號	樹種/數量	申請異動原因
1、2	桃花心木/2 棵	原生長地為台電配電場所，且不符合現行「台南市公共設施植栽管理自治條例第五條:行道樹栽植，應依下列方式辦理:應距離路口轉角路燈或號誌燈桿兩側五公尺以上，消防栓或電氣箱二公尺以上。並且種植緊鄰圍牆挖掘不易，一棵根張半邊腐朽，建議移除

廚房前圍牆邊兩棵一大一小桃花心木、不符合現行「台南市公共設施植栽管理自治條例第五條：行道樹栽植，應依下列方式辦理：之二、距離路口轉角、路燈或號誌燈桿兩側五公尺以上，消防栓或電氣箱二公尺以上。因為種植緊鄰圍牆挖掘不易，一棵根張半邊腐朽，建議移除。（附近腹地大，再另補植適當物種）。

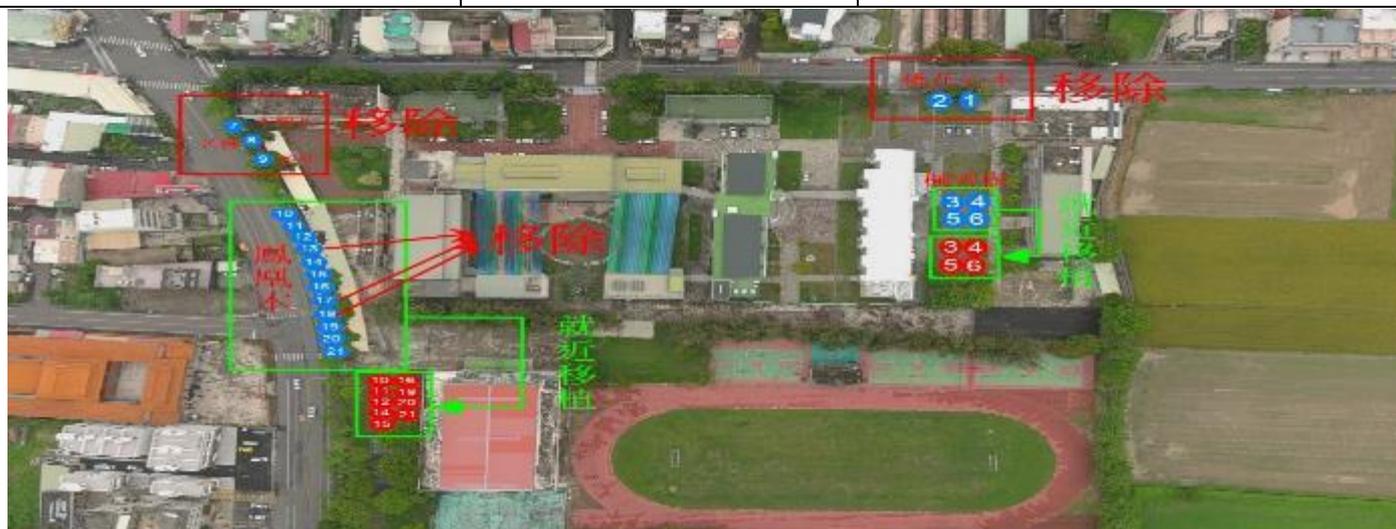
編號	樹種/數量	申請異動原因
3、4、5、6	楓香木/4 棵	原生長地為風雨走廊預定場所，且樹木生長狀況良好，建議就近移植

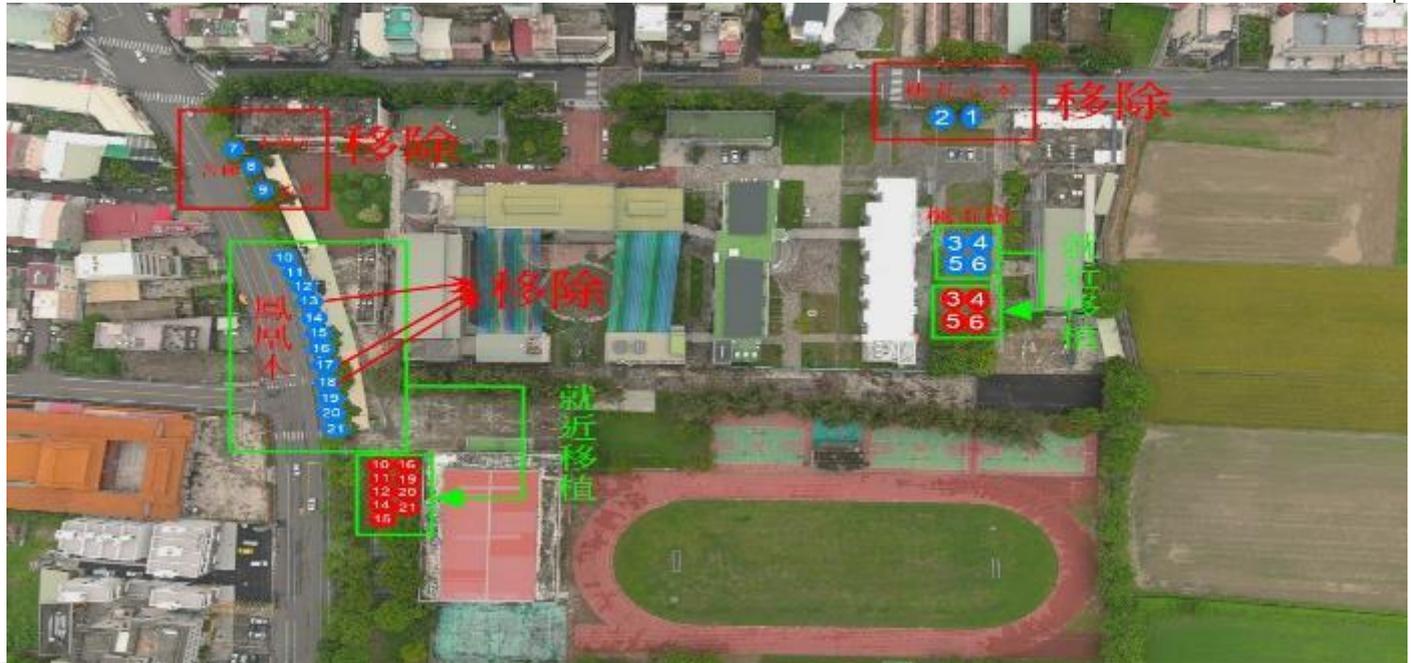
編號	樹種/數量	申請異動原因
7、8、9	木棉花/1 棵 苦楝/1 棵 茄苳/1 棵	原生長地鄰近光電板預定設置地造成遮蔭，且生長在學校圍牆外與道路水溝狹小 56 公分的空隙中，遇強風勢必破壞圍牆或行人車輛安全，建議移除

編號 7、8、9 為自生的，木棉花，苦楝，及茄苳生長在學校圍牆外與道路水溝狹小 56 公分的空隙中，各自長到直徑 47 公分 33 公分及 50 公分，遇強風勢必破壞圍牆或行人車輛安全，建議移除。

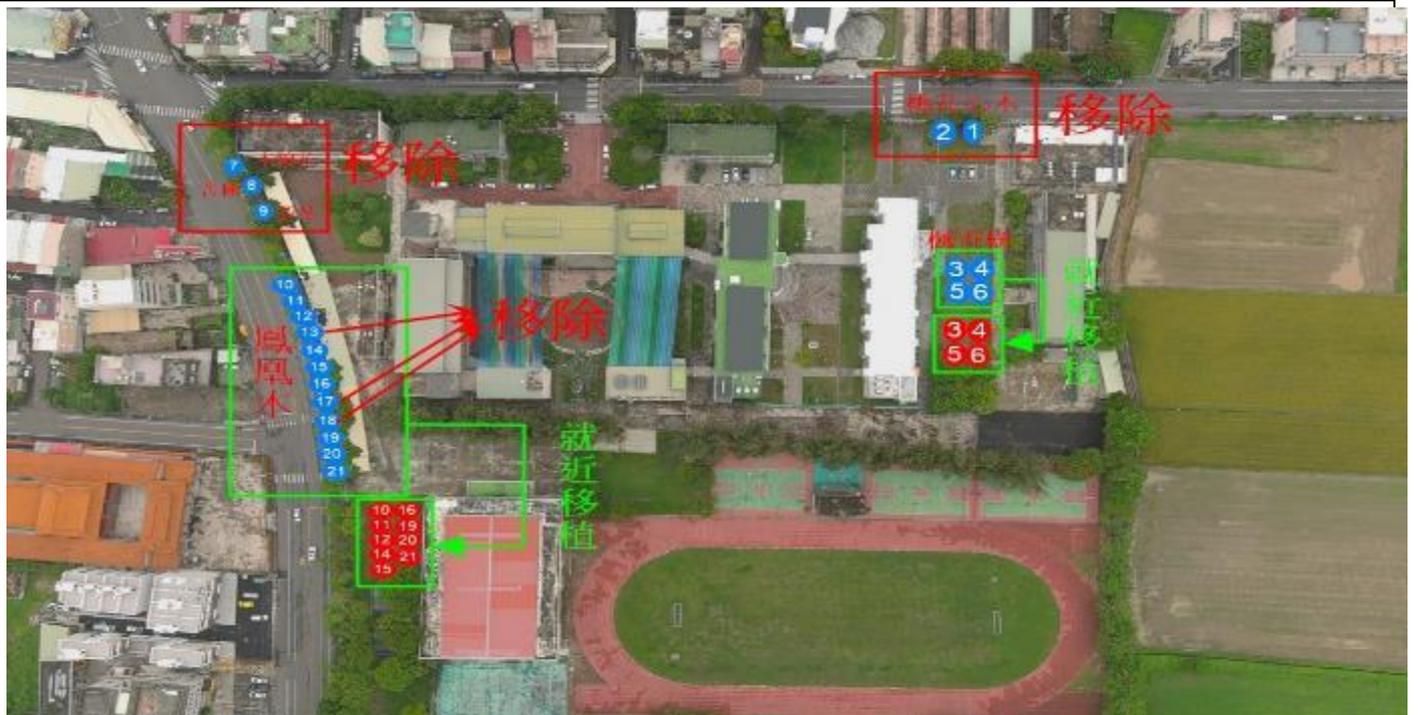
編號	樹種/數量	申請異動原因
13、17、18	鳳凰樹/3 棵	原生長地鄰近光電板預定設置地造成遮蔭，且樹況不良建議移除

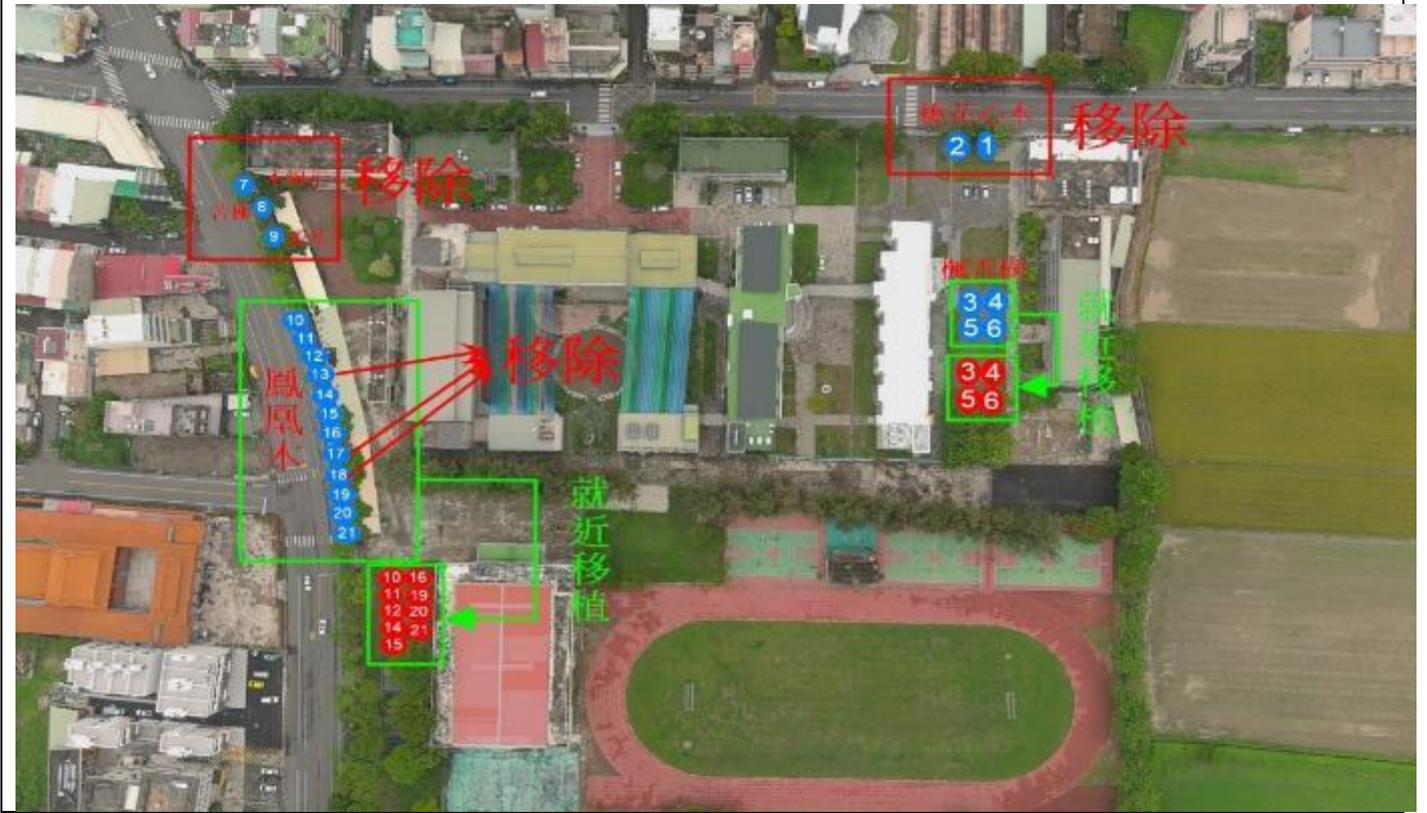
編號	樹種/數量	申請異動原因
10、11、12、14、15、16、19、20、21	鳳凰樹/9 棵	原生長地鄰近光電板預定設置地造成遮蔭，但樹木生長狀況良好，建議就近移植

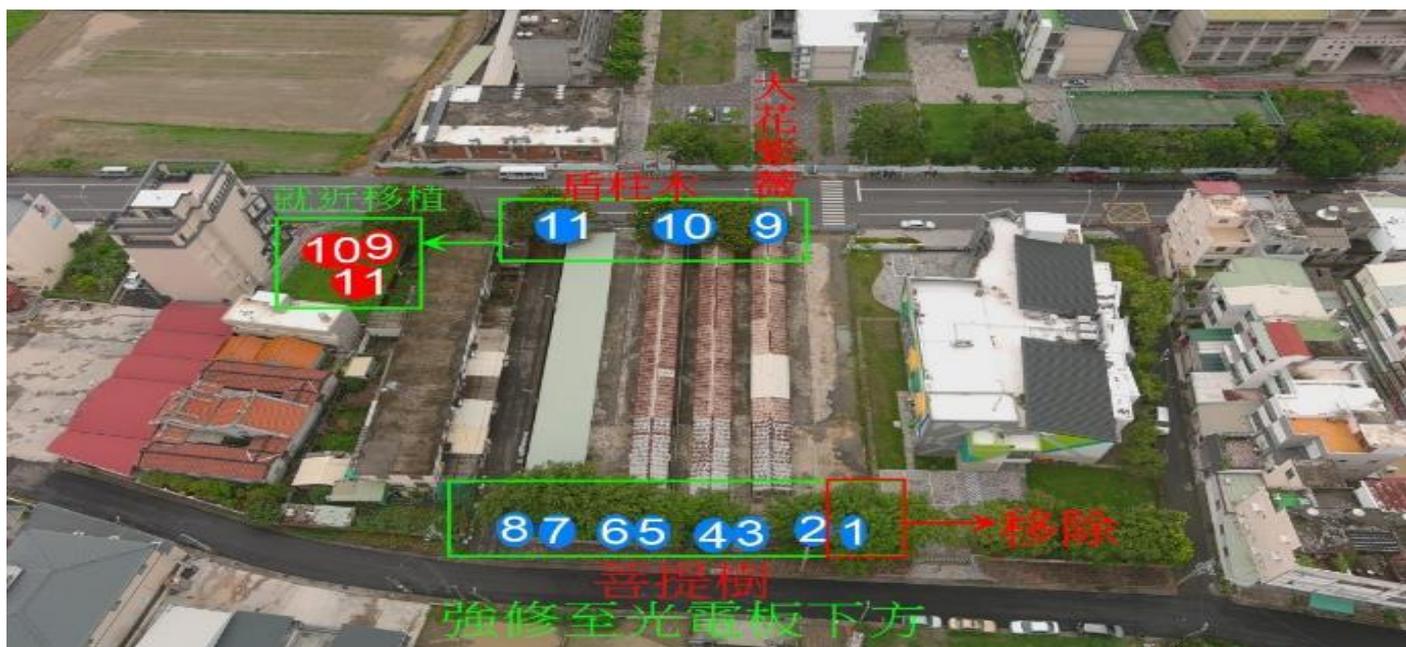
編號	樹種/數量	申請異動原因
1	印度菩提樹/1 棵	原生長地為光電板預定設置地嚴重遮蔭，且因樹幹 120 公分處分出兩大枝幹各自傾斜超過 45 度有傾倒危險，建議移除（該樹種為教育部校園盤點植物列為汰除名單）

東邊菩提樹編號 1 因樹幹 120 公分處分出兩大枝幹各自傾斜超過 45 度有傾倒危險，建議移除（該樹種為教育部校園盤點植物列為汰除名單）。

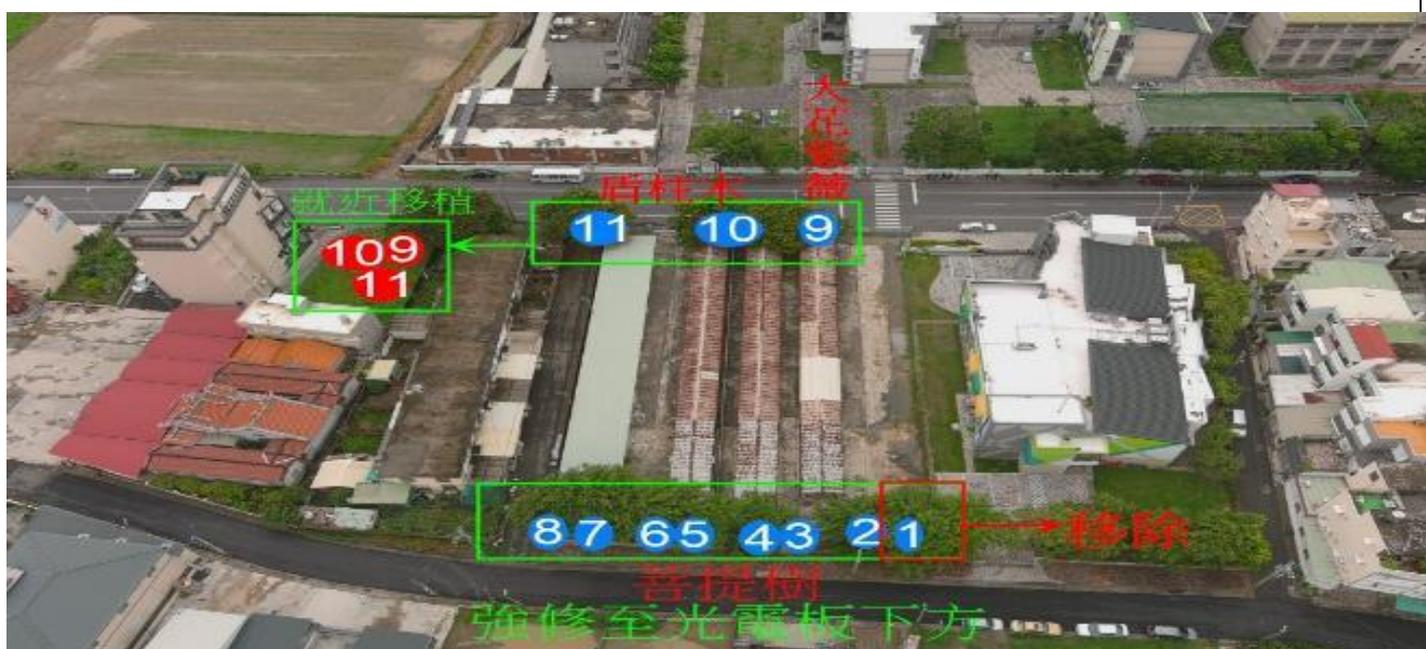
編號	樹種/數量	申請異動原因
2、3、4、5、6、7、8	印度菩提樹/7 棵	原生長地為光電板預定設置地造成嚴重遮蔭，可以分多次強修矮化保持綠意

另編號 2、3、4、5、6、7，可以分多次強修矮化保持綠意（台南市安和路嘉南大排北岸）就是透過多次大修矮化。

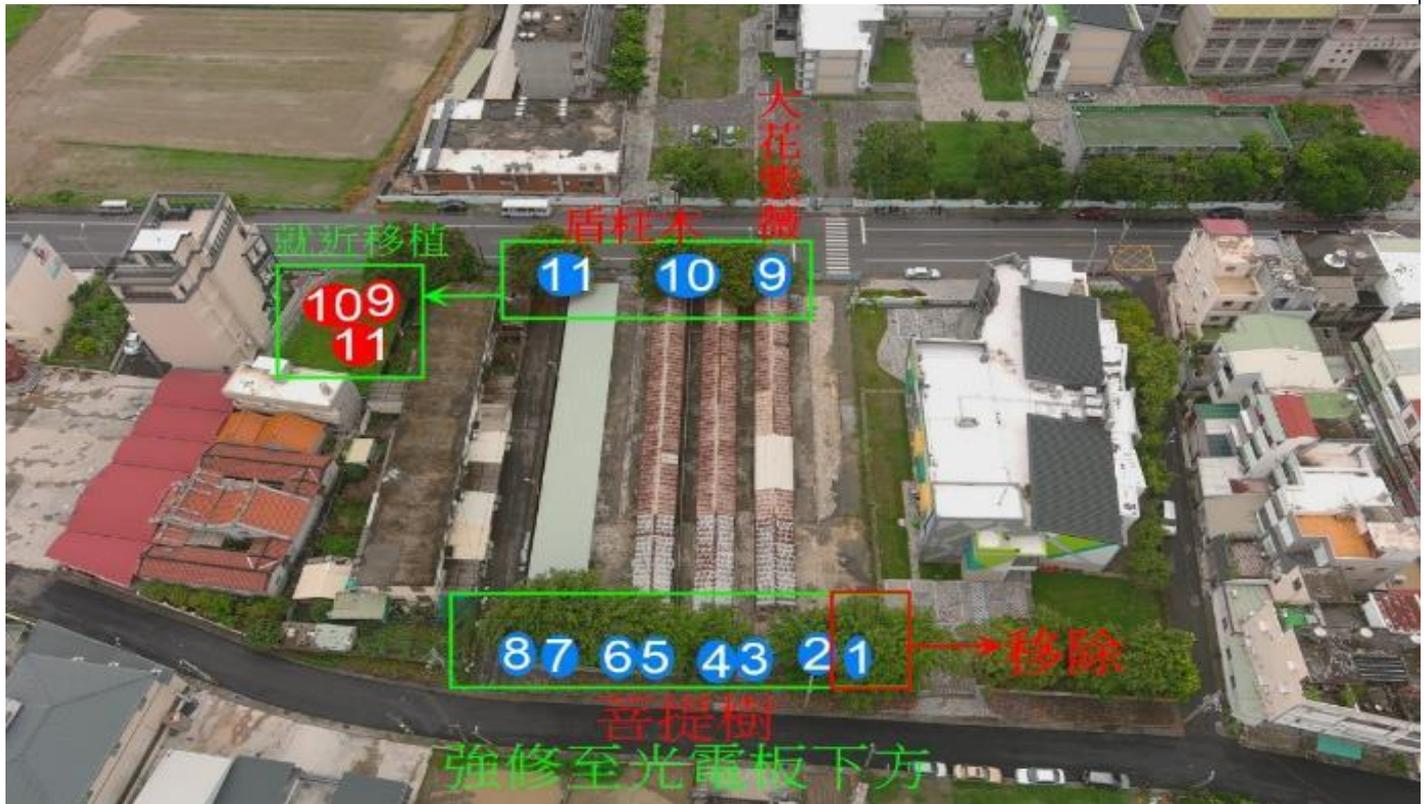
編號	樹種/數量	申請異動原因
9	大花紫薇/1 棵	原生長地為台電配電場所預定地，且樹況良好建議就近移植

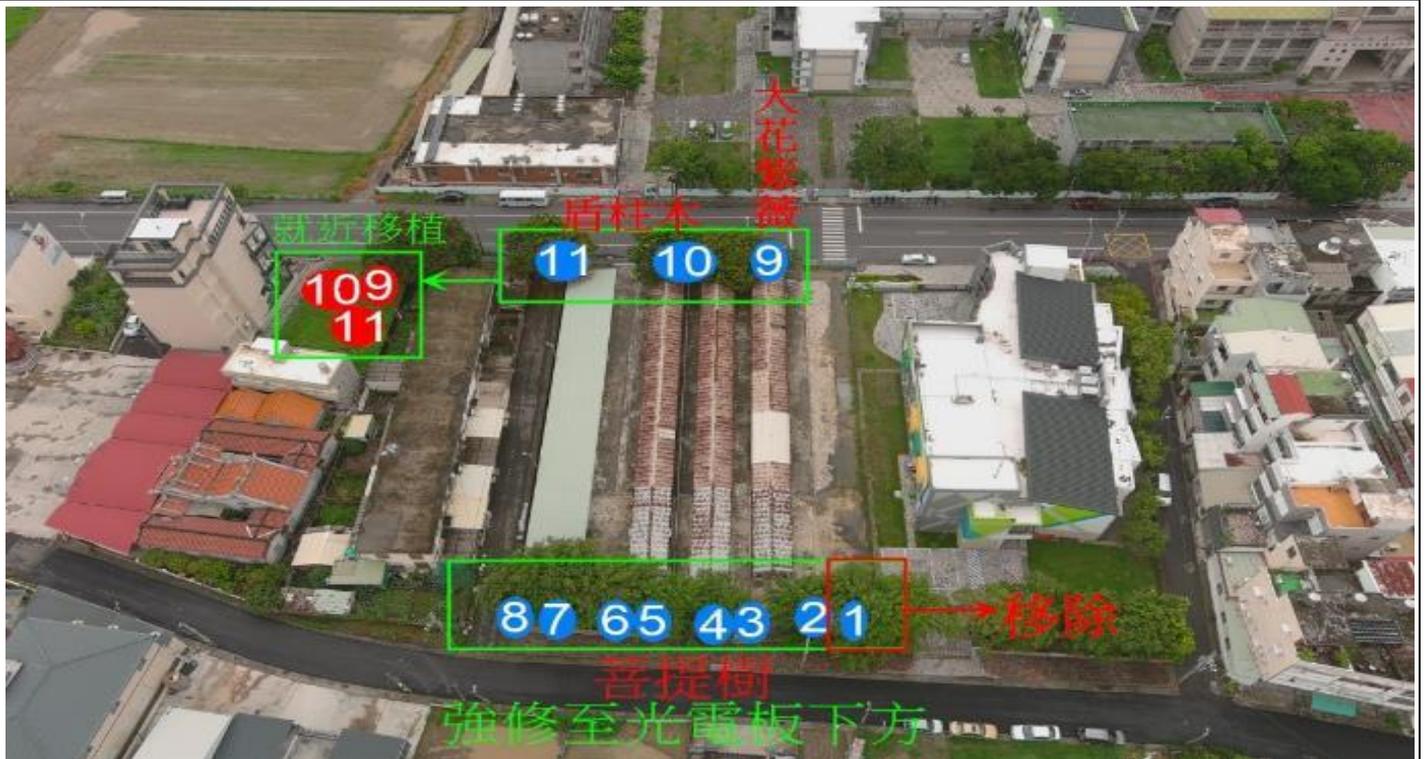
編號	樹種/數量	申請異動原因
10、11	盾柱木/2 棵	原生長地為台電配電場所預定地，且樹況良好建議就近移植
