校園樹木景觀異動計畫書

學校名稱	臺南市立佳里國民中學
聯絡人	徐佑璋 總務主任
規劃設置地點	五人制足球場
目前場地使用情形/ 現況問題分析	將原五人制足球場向北擴充設置光電球場/空地上之樹木需移植及移除，另風雨球場西側樹木需移除。

台南市佳里國中太陽光電施作相關樹木會勘報告

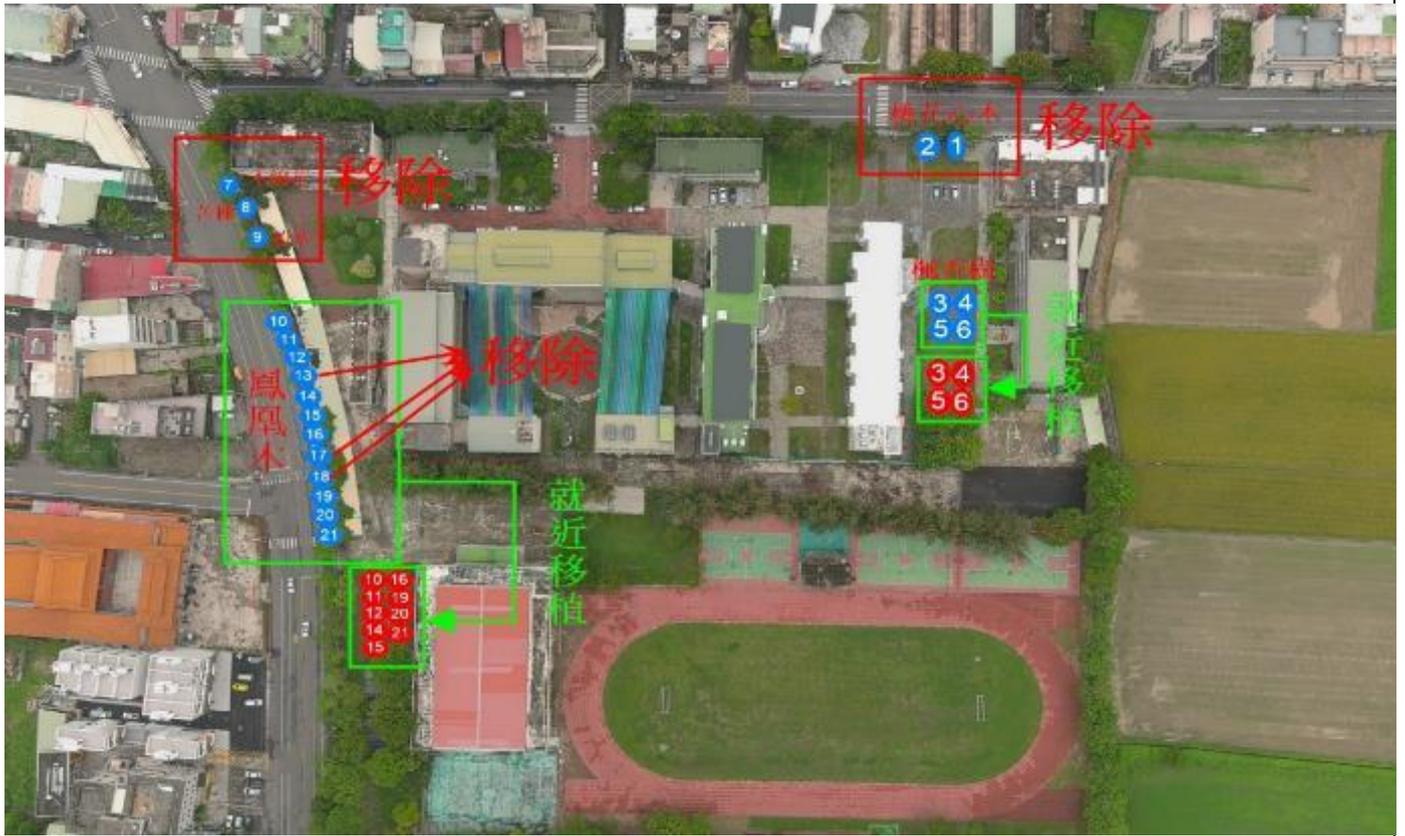
樹木關係圖

編號	樹種	單位：公尺			處理原因	預計處理方式			
		胸徑	樹冠	距光電板設置範圍		不移動	修剪	移植	移除
1	桃花心木	1.2	6	台電配電場所	原生長地為台電配電場所，且不符合現行「台南市公共設施植栽管理自治條例第五條：行道樹栽植，應依下列方式辦理：應距離路口轉角路燈或號誌燈桿兩側五公尺以上，消防栓或電氣箱二公尺以上。並且種植緊鄰圍牆挖掘不易，一棵根張半邊腐朽，建議移除				V
2	桃花心木	0.8	5	台電配電場所	原生長地為台電配電場所，且不符合現行「台南市公共設施植栽管理自治條例第五條：行道樹栽植，應依下列方式辦理：應距離路口轉角路燈或號誌燈桿兩側五公尺以上，消防栓或電氣箱二公尺以上。並且種植緊鄰圍牆挖掘不易，一棵根張半邊腐朽，建議移除				V

3	楓香樹	0.6	4	風雨走廊 預定場所	原生長地為風雨走廊預定場所，且樹木生長狀況良好，建議就近移植			V	
4	楓香樹	0.5	4	風雨走廊 預定場所	原生長地為風雨走廊預定場所，且樹木生長狀況良好，建議就近移植			V	
5	楓香樹	0.5	4	風雨走廊 預定場所	原生長地為風雨走廊預定場所，且樹木生長狀況良好，建議就近移植			V	
6	楓香樹	0.5	4	風雨走廊 預定場所	原生長地為風雨走廊預定場所，且樹木生長狀況良好，建議就近移植			V	
7	木棉花	0.47	3	2	原生長地鄰近光電板預定設置地造成遮蔭，且生長在學校圍牆外與道路水溝狹小 56 公分的空隙中，遇強風勢必破壞圍牆或行人車輛安全，建議移除				V
8	苦楝	0.33	4	1	原生長地鄰近光電板預定設置地造成遮蔭，且生長在學校圍牆外與道路水溝狹小 56 公分的空隙中，遇強風勢必破壞圍牆或行人車輛安全，建議移除				V
9	茄苳	0.5	4	0.5	原生長地鄰近光電板預定設置地造成遮蔭，且生長在學校圍牆外與道路水溝狹小 56 公分的空隙中，遇強風勢必破壞圍牆或行人車輛安全，建議移除				V
10	鳳凰木	0.5	4	0.5	原生長地鄰近光電板預定設置地造成遮蔭，但樹木生長狀況良好，建議就近移植			V	
11	鳳凰木	0.5	4	0.5	原生長地鄰近光電板預定設置地造成遮蔭，但樹木生長狀況良好，建議就近移植			V	
12	鳳凰木	0.5	4	0.5	原生長地鄰近光電板預定設置地造成遮蔭，但樹木生長狀況良好，建議就近移植			V	
13	鳳凰木	0.4	3	0.5	原生長地鄰近光電板預定設置地造成遮蔭，且樹況不良建議移除				V
14	鳳凰木	0.5	4	0.5	原生長地鄰近光電板預定設置地造成遮蔭，但樹木生長狀況良好，建議就近移植			V

15	鳳凰木	0.5	4	0.5	原生長地鄰近光電板預定設置地造成遮蔭，但樹木生長狀況良好，建議就近移植			V	
16	鳳凰木	0.5	4	0.5	原生長地鄰近光電板預定設置地造成遮蔭，但樹木生長狀況良好，建議就近移植			V	
17	鳳凰木	0.6	4	0.5	原生長地鄰近光電板預定設置地造成遮蔭，且樹況不良建議移除				V
18	鳳凰木	0.4	3	0.5	原生長地鄰近光電板預定設置地造成遮蔭，且樹況不良建議移除				V
19	鳳凰木	0.5	3	0.5	原生長地鄰近光電板預定設置地造成遮蔭，但樹木生長狀況良好，建議就近移植			V	
20	鳳凰木	0.5	4	0.5	原生長地鄰近光電板預定設置地造成遮蔭，但樹木生長狀況良好，建議就近移植			V	
21	鳳凰木	0.5	4	0.5	原生長地鄰近光電板預定設置地造成遮蔭，但樹木生長狀況良好，建議就近移植			V

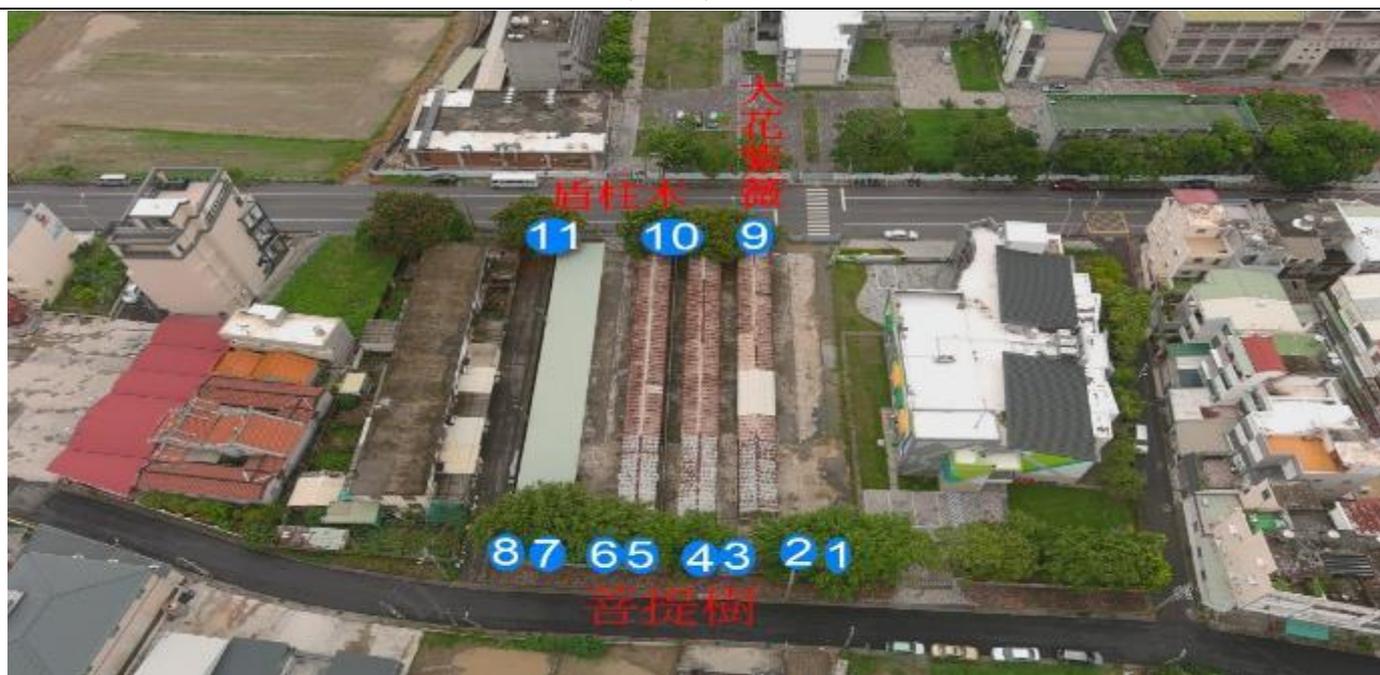
樹木關係圖

編號	樹種	單位：公尺			處理原因	預計處理方式			
		胸徑	樹冠	距光電板設置範圍		不移動	修剪	移植	移除
1	印度菩提樹	4	9	光電設置範圍內	原生長地為光電板預定設置地嚴重遮蔭，且因樹幹 120 公分處分出兩大枝幹各自傾斜超過 45 度有傾倒危險，建議移除（該樹種為教育部校園盤點植物列為汰除名單）				V
2	印度菩提樹	4	9	光電設置範圍內	原生長地為光電板預定設置地造成嚴重遮蔭，可以分多次強修矮化保持綠意		V		
3	印度菩提樹	4	9	光電設置範圍內	原生長地為光電板預定設置地造成嚴重遮蔭，可以分多次強修矮化保持綠意		V		
4	印度菩提樹	2	9	光電設置範圍內	原生長地為光電板預定設置地造成嚴重遮蔭，可以分多次強修矮化保持綠意		V		
5	印度菩提樹	2	9	光電設置範圍內	原生長地為光電板預定設置地造成嚴重遮蔭，可以分多次強修矮化保持綠意		V		
6	印度菩提樹	2	9	光電設置範圍內	原生長地為光電板預定設置地造成嚴重遮蔭，可以分多次強修矮化保持綠意		V

7	印度菩提樹	2	9	光電設置範圍內	原生長地為光電板預定設置地造成嚴重遮蔭，可以分多次強修矮化保持綠意		V		
8	印度菩提樹	2	9	光電設置範圍內	原生長地為光電板預定設置地造成嚴重遮蔭，可以分多次強修矮化保持綠意		V		
9	大花紫薇	1.6	7	台電配電場所	原生長地為台電配電場所預定設置地，且樹況良好，建議就近移植			V	
10	盾柱木	1.6	8	台電配電場所	原生長地為台電配電場所預定設置地，且樹木狀況良好，建議就近移植			V	
11	盾柱木	0.4	9	台電配電場所	原生長地為光電板預定設置地造成嚴重遮蔭，且樹木狀況良好，建議就近移植			V
